## 高雄市左營區新民國國民小學

### 「0403 地震」災後復建內樹木傾倒需移除照

會勘時間：113.04.10 下午 2 時

會勘人：黃安正

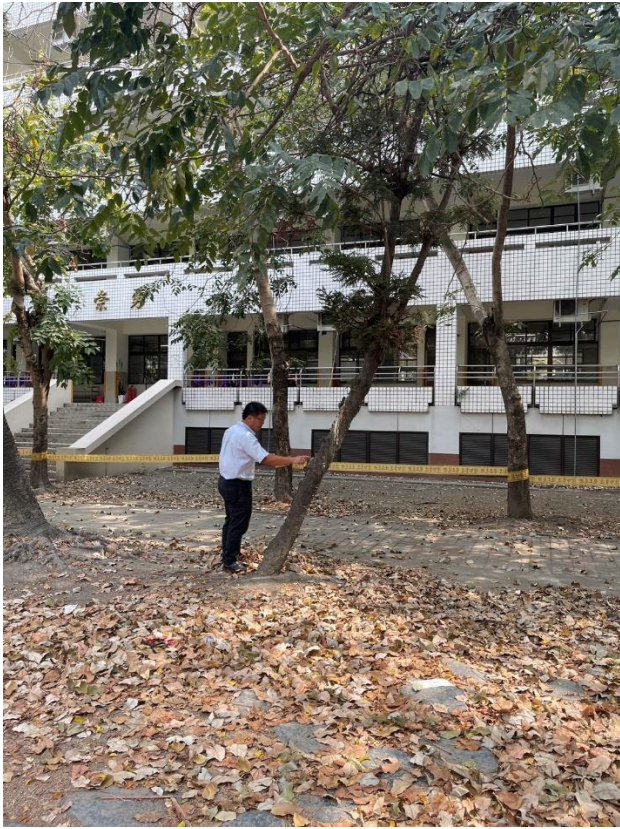
小株南洋杉往遊樂器材區外側傾斜，傾斜角度過大，實有危險之虞。

二、南洋杉二株，此二株南洋杉一大一小，一前一後分別往遊戲區內側及外側傾斜生長，其傾斜角度竟左過大，恐有倒向遊戲區內側之危險，其樹木有嚴重流膠現象，且蟻害現象頗為嚴重，建議移除之，以斷危險之虞！以上建議！

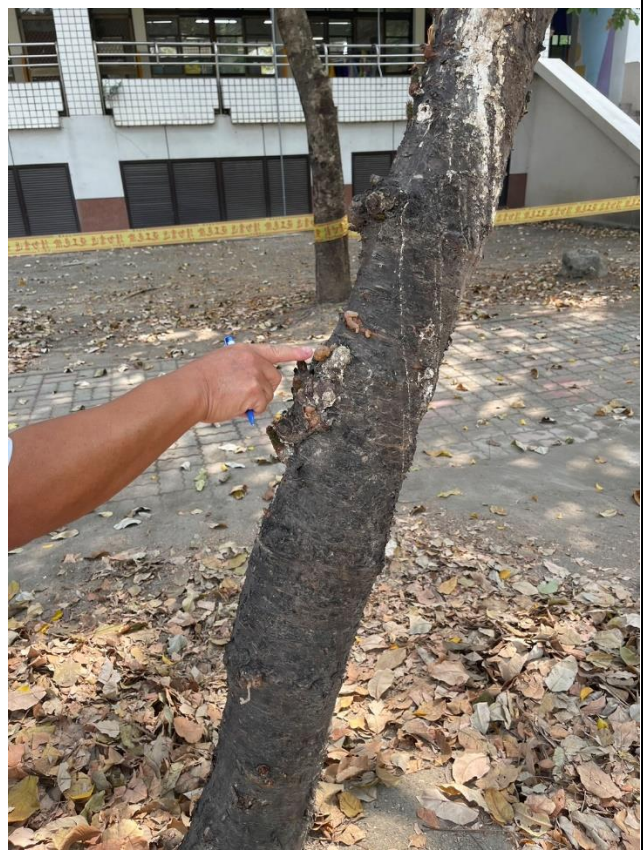
小株南洋杉有流膠現象，亦有蟻蝕問題。

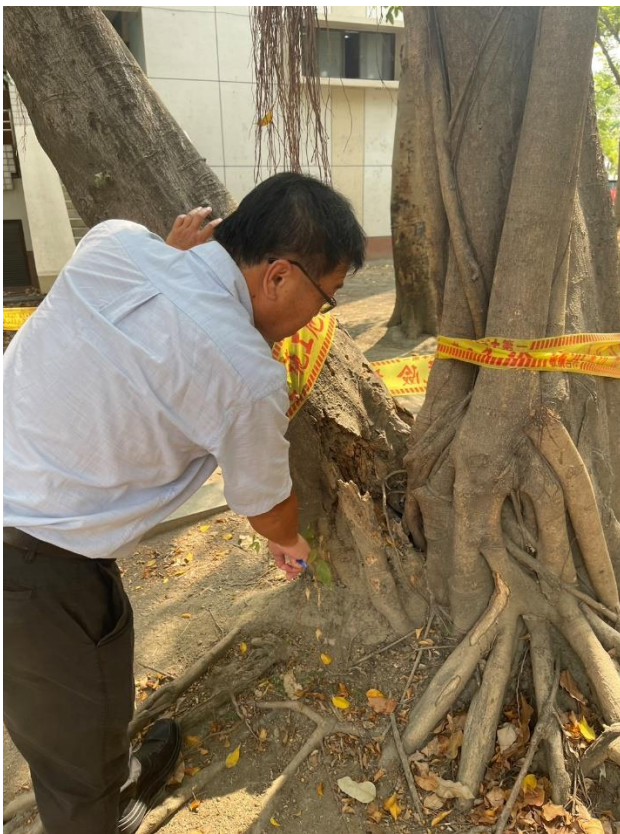
垂葉榕分叉處位於根領上方，屬最危險等級之樹木型態，且主幹皆以腐朽及裂開，

一、主幹榕：本樹主幹榕屬等勢幹樹勢生長之樹木，其分叉處位於根領上方即分叉屬最危險等級之樹木形態，又因二主幹皆已腐朽且盡裂開，其中一支主幹已是全腐朽倒下，幸有其他樹木撐住，才未完全倒下，另一支亦是全腐朽，只靠新根維護樹木，實是危險，本樹樹木已屬最本等級，應立即移除，以免發生倒伏，至仿師步。

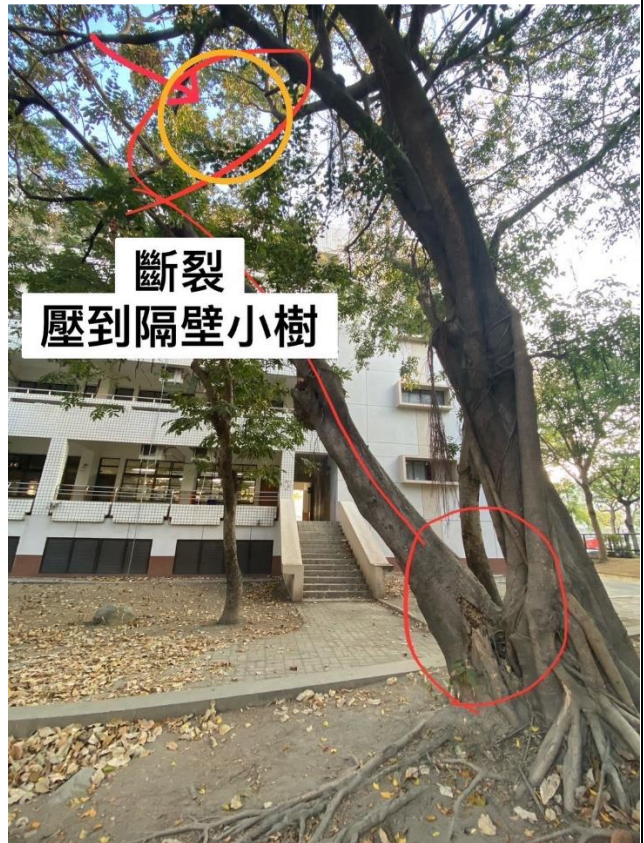
本支目前倚靠鄰棵樹木撐住，方未倒下。

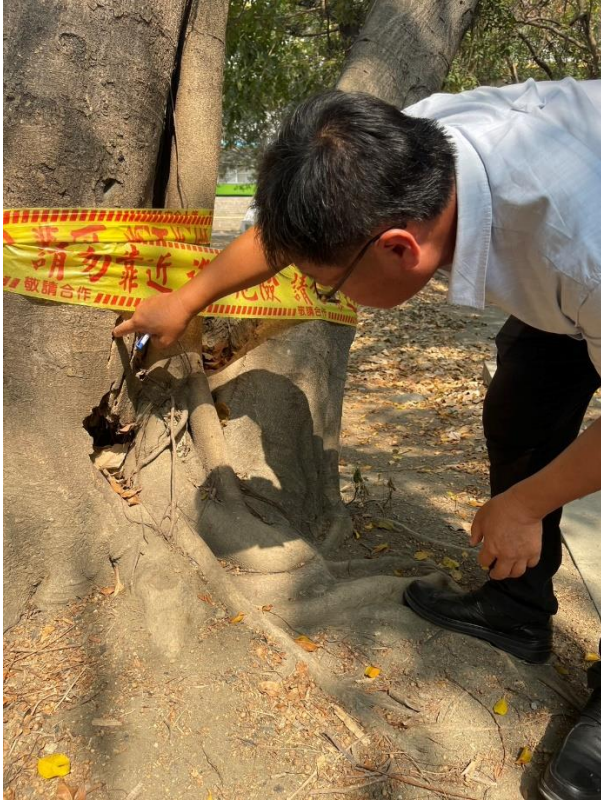
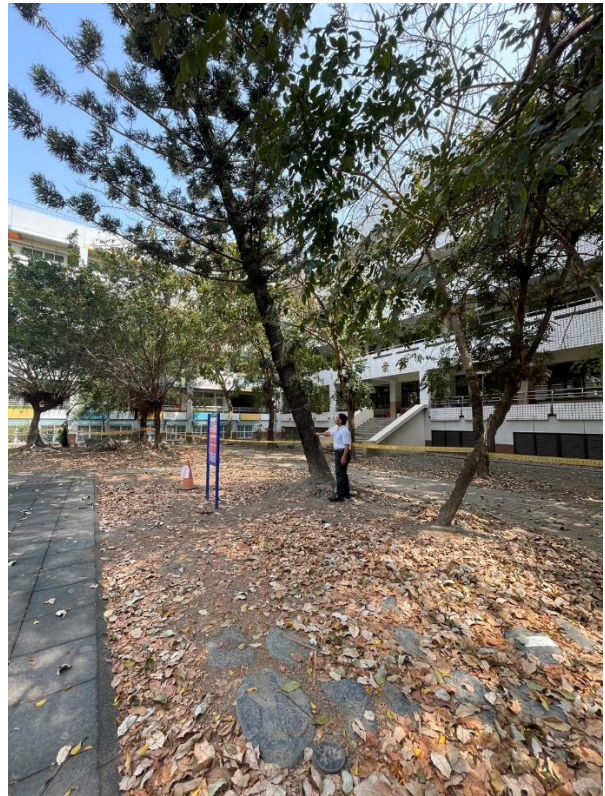
本支目前倚靠其他樹木撐住，方未倒下。

另一支垂葉榕根部亦已腐朽，只靠氣根穩住樹木本體。

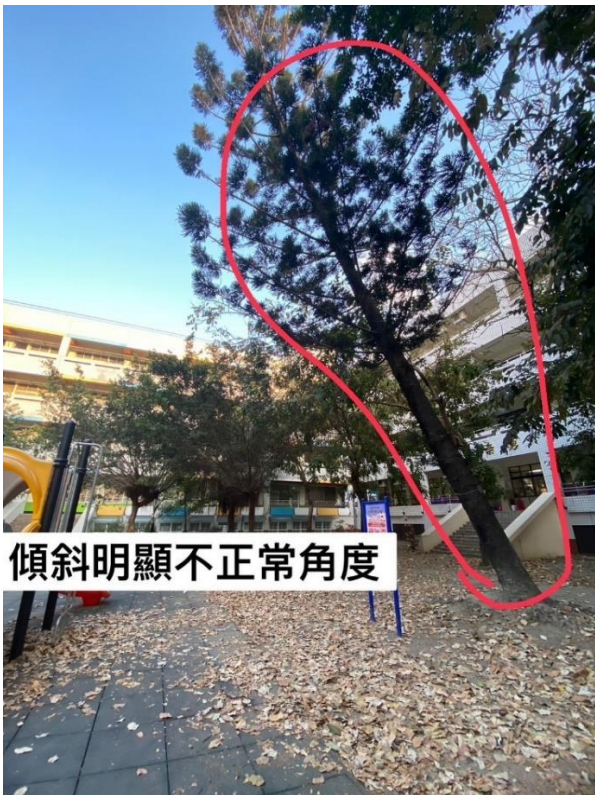
南洋杉往遊樂器材區內側傾倒，角度過大，樹體有流膠現象，亦有蟻蝕問題。

**傾斜明顯不正常角度**

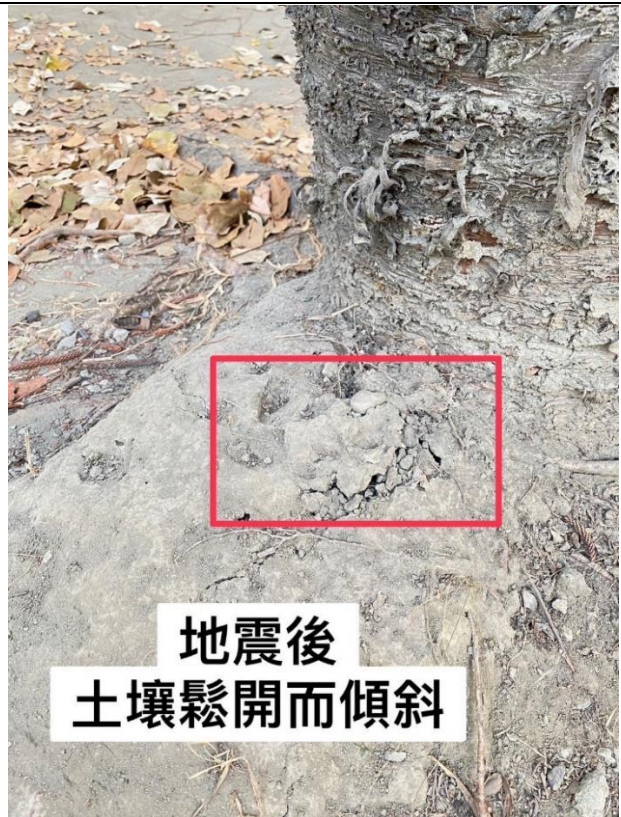
**地震後  
土壤鬆開而傾斜**

南洋杉往遊樂器材區內側傾倒，角度過大，樹體有流膠現象，亦有蟻蝕問題。

土壤鬆動造成傾斜問題。
